### Premessa

Per la puntuale descrizione degli aspetti terotecnologici che governano il progetto di ripristino di opere in conglomerato cementizio armato "faccia a vista" viene preso in esame un caso classico di opere degradate.

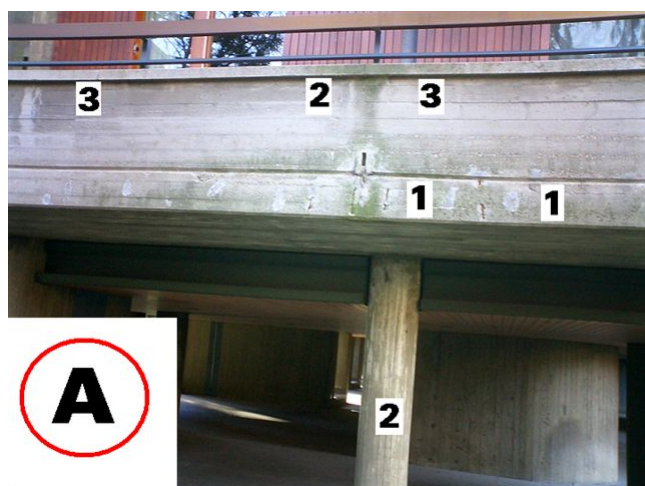
- 1** Manifestazioni di degrado conseguenti ai processi di carbonatazione, ossidazione delle armature e conseguenti fenomeni di spalling (distruzione del copriferro).
- 2** Fenomeni di variazione cromatica e di alterazione chimico - fisica conseguenti agli insediamenti biodeteriogeni : muffe, funghi, alghe, licheni, ecc.
- 3** Concomitanza dei fenomeni di variazione cromatica e di alterazione chimico - fisica sopra accennati con gli effetti dell'acqua ruscellante.

I riferimenti fotografici riportati evidenziano infatti, rilevanze di degrado del calcestruzzo di media entità, accompagnate da variazioni ed alterazioni cromatiche diffuse, ascrivibili agli insediamenti biodeteriogeni : muffe, funghi, alghe, licheni, batteri, ecc.

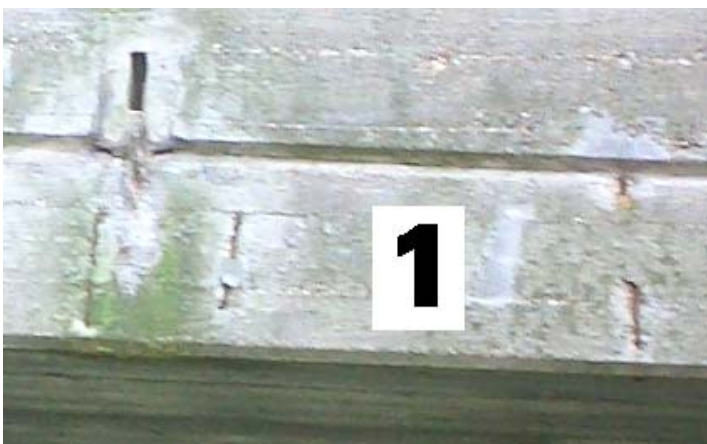
aspetti di degrado corticale connessi, soprattutto, con l’insufficiente spessore del copriferro

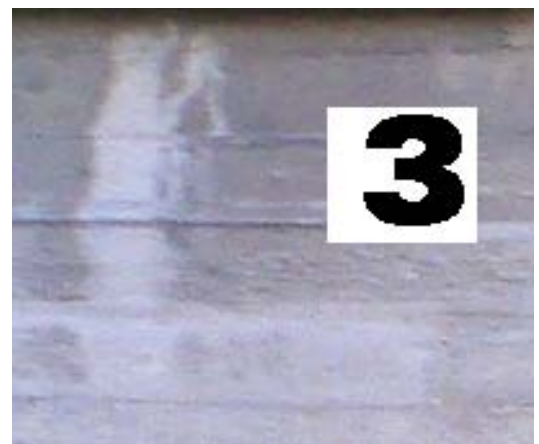
il colore varia in funzione dei differenti fenomeni intervenuti : in questo caso, il ruscellamento ha provocato le macchie chiare

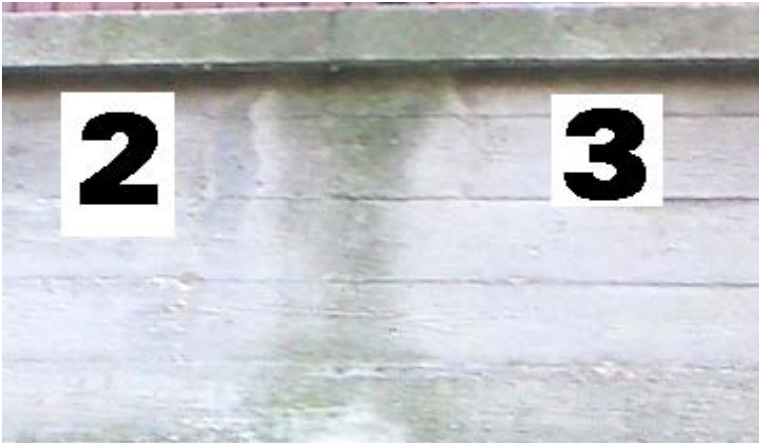
Anche in questo caso si possono rilevare gli insediamenti biodeteriogeni e gli effetti di ruscellamento

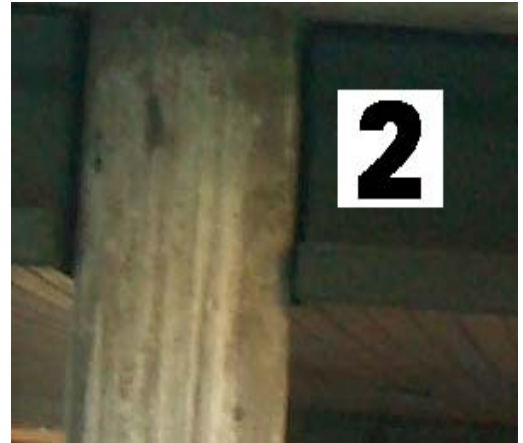
In questo pilastro, protetto dalla struttura soprastante il colore degli insediamenti biodeteriogeni è più marcato.

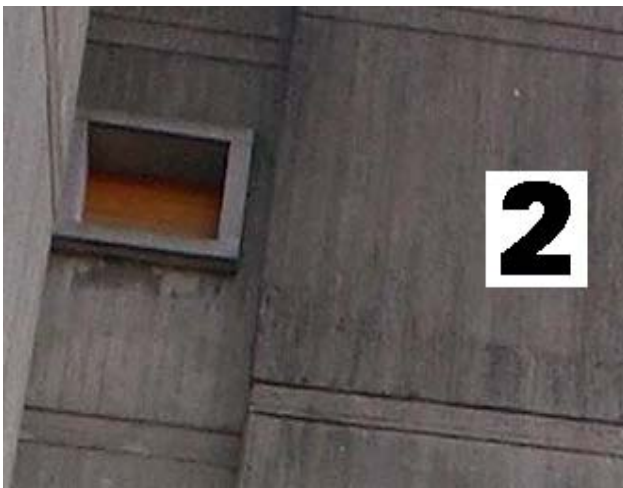
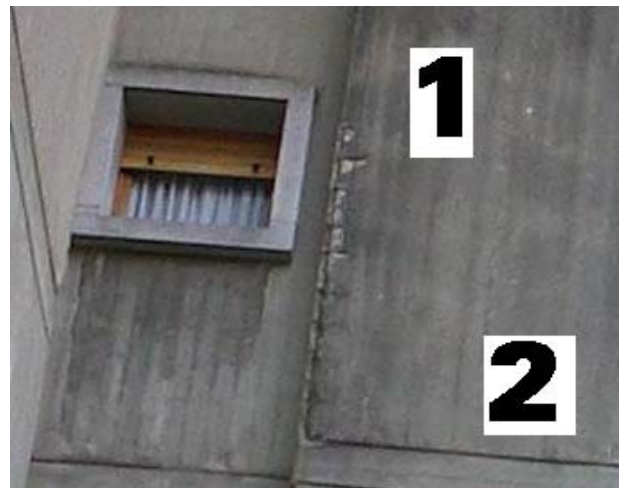
gli aspetti degli insediamenti e del degrado del copriferro introducono numerose variabili di colore
